# FRANCESCHINE, VIA

N. Intervento

**0392**

## Descrizione prestazionale dell'intervento

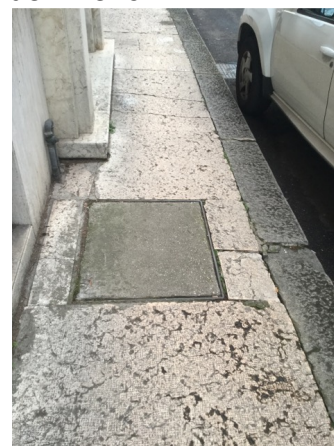
## Foto del rilievo

**Presenza di sconnessioni**, buche isolate, deformazioni della pavimentazione esistente, assenza di porzioni di essa.

Adeguamento della pavimentazione dissestata tramite **demolizione e rifacimento del tappetino d'usura o sostituzione di parte di essa**, con finitura tale da rendere il piano di calpestio perfettamente complanare e raccordato adeguatamente alla pavimentazione esistente.

Occorre fare una buona rasatura della finitura superficiale per evitare di creare altre criticità sulla pavimentazione per le persone con difficoltà motorie.

Materiale suggerito: **Pietra di Prun**
