PORTA NUOVA, C.SO

0308

Descrizione prestazionale dell'intervento

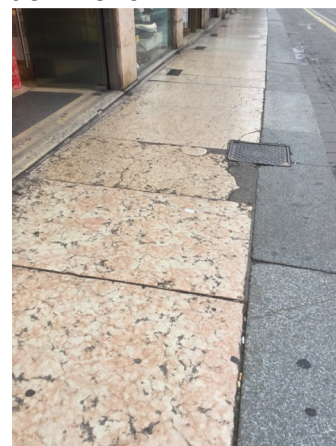
Foto del rilievo

Criticità

Pavimentazione con **sconnessioni dovute alle fugature**

Rifacimento della fugatura tramite asportazione materiale eventualmente sporgente e ripristino materiale dove mancante, con stilatura adeguata al fine di ottenere perfetta complanarietà tra gli elementi costituenti la pavimentazione.

Occorre fare una buona rasatura della finitura superficiale (attraverso la compattazione e la rullatura del materiale) per evitare di creare altre criticità sulla pavimentazione per le persone con difficoltà motorie. Ovvero non creare spessori e fonti di inciampo.

Materiale suggerito: **Conglomerato cementizio**
