# PORTA NUOVA, C.SO

# 0324

## Descrizione prestazionale dell'intervento

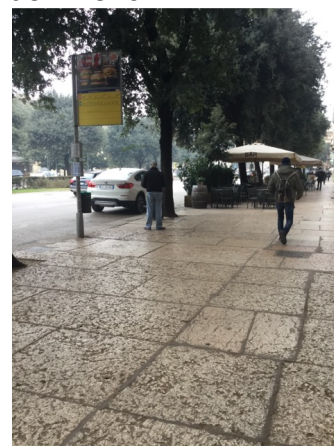
## Foto del rilievo

**Assenza** di segnalazione **tattilo-plantare** per l'intercettazione di pubblici servizi (Targa tattile, fermata del mezzo pubblico)

Inserimento di segnalazione tattile costituita da fascia di larghezza 60 cm trattata a **righe parallele** con funzione di orientamento. Il percorso tattile termina con una segnaletica di "Attenzione/Servizio", ossia una striscia di 40 cm di profondità posta in prossimità della palina o della pensilina qualora esistente.

Il materiale da utilizzarsi deve essere consono al contesto in cui si trova. Sono da evitarsi materiali in gomma incollati ma bensì piastrelle di ceramica, pietra lavorata in superficie o materiale autobloccante.
