# PORTA NUOVA, C.SO

# 0317

## Descrizione prestazionale dell'intervento

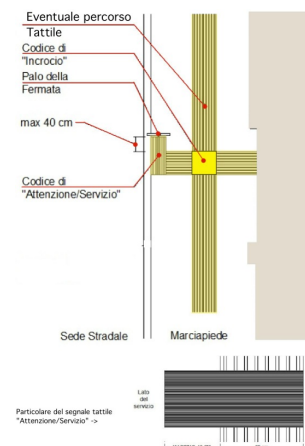
## Esempio

Inserimento di segnalazione tattile costituita da fascia di larghezza 60 cm trattata a **righe parallele** con funzione di orientamento. Il percorso tattile termina con una segnaletica di "Attenzione/Servizio", ossia una striscia di 40 cm di profondità posta in prossimità della palina o della pensilina qualora esistente.
