BATTISTI, VIA C.

0357

Descrizione prestazionale dell'intervento

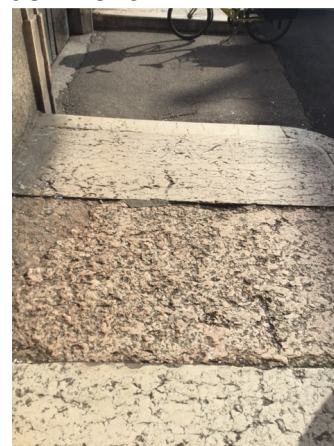
Foto del rilievo

Criticità

Pavimentazione con **sconnessioni dovute alle fugature**

Rifacimento della fugatura tramite asportazione materiale eventualmente sporgente e ripristino materiale dove mancante, con stilatura adeguata al fine di ottenere perfetta complanarietà tra gli elementi costituenti la pavimentazione.

Occorre fare una buona rasatura della finitura superficiale (attraverso la compattazione e la rullatura del materiale) per evitare di creare altre criticità sulla pavimentazione per le persone con difficoltà motorie. Ovvero non creare spessori e fonti di inciampo.

Materiale suggerito: **Conglomerato cementizio**
