PORTA NUOVA, C.SO

0306

Descrizione prestazionale dell'intervento

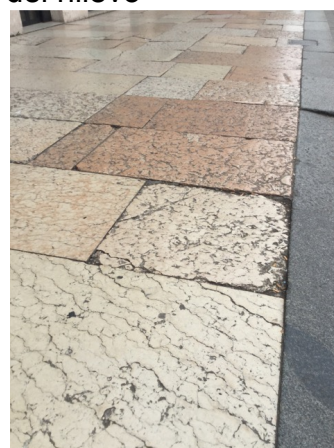
Foto del rilievo

Criticità

Pavimentazione con **sconnessioni dovute alle fugature**

Rifacimento della fugatura tramite asportazione materiale eventualmente sporgente e ripristino materiale dove mancante, con stilatura adeguata al fine di ottenere perfetta complanarietà tra gli elementi costituenti la pavimentazione.

Occorre fare una buona rasatura della finitura superficiale (attraverso la compattazione e la rullatura del materiale) per evitare di creare altre criticità sulla pavimentazione per le persone con difficoltà motorie. Ovvero non creare spessori e fonti di inciampo.

Materiale suggerito: **Conglomerato cementizio**
