BATTISTI, VIA C.

N. Intervento

0352

Descrizione prestazionale dell'intervento

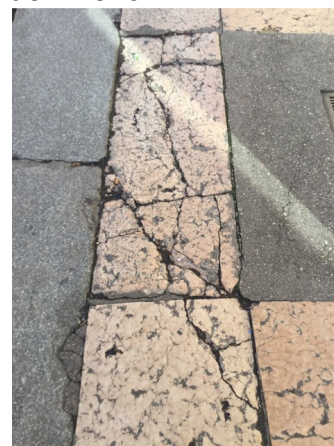
Foto del rilievo

Criticità

Presenza di sconnessioni, buche isolate, deformazioni della pavimentazione esistente, assenza di porzioni di essa.

Adeguamento della pavimentazione disastata tramite **demolizione e rifacimento del tappetino d'usura o sostituzione di parte di essa**, con finitura tale da rendere il piano di calpestio perfettamente complanare e raccordato adeguatamente alla pavimentazione esistente.

Occorre fare una buona rasatura della finitura superficiale per evitare di creare altre criticità sulla pavimentazione per le persone con difficoltà motorie.

Materiale suggerito: **Pietra di Prun**
