CITTADELLA, P.ZZA

0343

Descrizione prestazionale dell'intervento

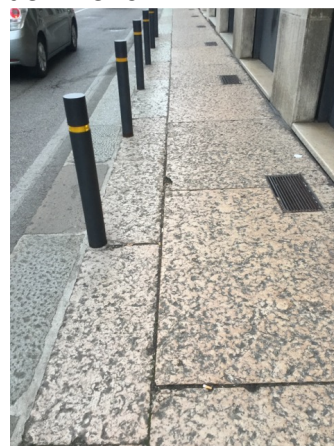
Foto del rilievo

Criticità

Pavimentazione con **sconnessioni dovute alle fugature**

Rifacimento della fugatura tramite asportazione materiale eventualmente sporgente e ripristino materiale dove mancante, con stilatura adeguata al fine di ottenere perfetta complanarietà tra gli elementi costituenti la pavimentazione.

Occorre fare una buona rasatura della finitura superficiale (attraverso la compattazione e la rullatura del materiale) per evitare di creare altre criticità sulla pavimentazione per le persone con difficoltà motorie. Ovvero non creare spessori e fonti di inciampo.

Materiale suggerito: **Conglomerato cementizio**
