PORTA NUOVA, C.SO

0320

Descrizione prestazionale dell'intervento

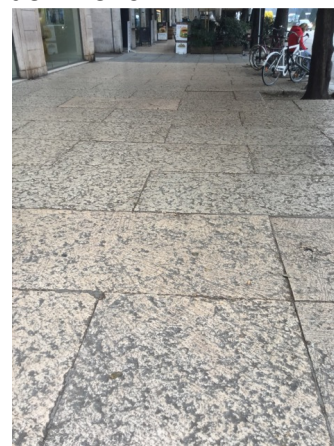
Foto del rilievo

Criticità

Pavimentazione con **sconnessioni dovute alle fugature**

Rifacimento della fugatura tramite asportazione materiale eventualmente sporgente e ripristino materiale dove mancante, con stilatura adeguata al fine di ottenere perfetta complanarietà tra gli elementi costituenti la pavimentazione.

Occorre fare una buona rasatura della finitura superficiale (attraverso la compattazione e la rullatura del materiale) per evitare di creare altre criticità sulla pavimentazione per le persone con difficoltà motorie. Ovvero non creare spessori e fonti di inciampo.

Materiale suggerito: **Conglomerato cementizio**
