PORTA NUOVA, C.SO

0311

Descrizione prestazionale dell'intervento

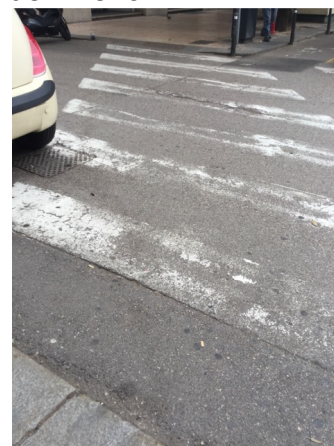
Foto del rilievo

Assenza di segnalazione **tattilo-plantare** come linea guida all'orientamento delle persone non vedenti

Attraversamento obliquo

Inserimento di segnalazione tattile costituita da fascia di larghezza 60 cm trattata a **righe parallele** con funzione di orientamento (in caso di spazi aperti, piazze, attraversamenti obliqui o percorsi eccessivamente larghi).

Il materiale da utilizzarsi deve essere consono al contesto in cui si trova. Sono da evitarsi materiali in gomma incollati ma bensì piastrelle di ceramica, pietra lavorata in superficie o materiale autobloccante.

Materiale suggerito: **Tipo LogesVetEvolution**
