PORTA NUOVA, C.SO

N. Intervento

0305

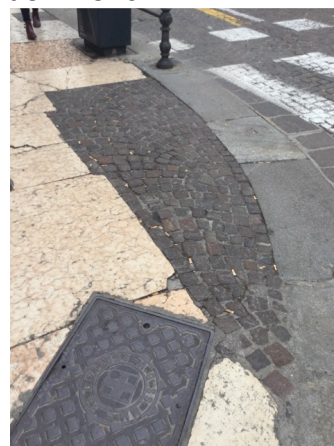
Foto del rilievo

Presenza di sconnessioni, buche isolate, deformazioni della pavimentazione esistente, assenza di porzioni di essa.

Adeguamento della pavimentazione dissestata tramite **demolizione e rifacimento del tappetino d'usura o sostituzione di parte di essa**, con finitura tale da rendere il piano di calpestio perfettamente complanare e raccordato adeguatamente alla pavimentazione esistente.

Occorre fare una buona rasatura della finitura superficiale per evitare di creare altre criticità sulla pavimentazione per le persone con difficoltà motorie.

Materiale suggerito: **Porfido cubetto 8x8**
