BATTISTI, VIA C.

0358

Descrizione prestazionale dell'intervento

Criticità

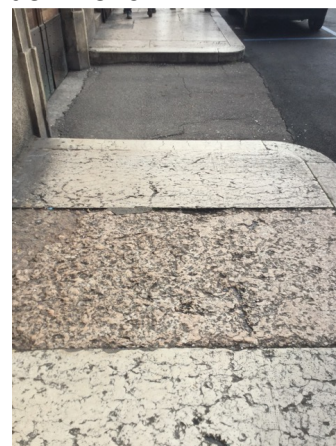
Foto del rilievo

Passo carraio inadeguato

Adeguamento passo carraio tramite realizzazione di marciapiedi in rilevato, **abbassando in parte la quota del percorso esistente, in modo da ottenere un doppio piano inclinato, perpendicolare al senso di marcia** e la cui pendenza non supera il 5%. Il manufatto è completo di elemento di raccordo per l'attraversamento dei veicoli (pendenza minima del 15%); la porzione di percorso orizzontale, utile per i pedoni, deve essere di larghezza minima 120 cm.

Occorre fare una buona rasatura della finitura superficiale per evitare di creare altre criticità sulla pavimentazione per le persone con difficoltà motorie.

Materiale suggerito: **Pietra di Prun**
