PORTA NUOVA, C.SO

0313

Descrizione prestazionale dell'intervento

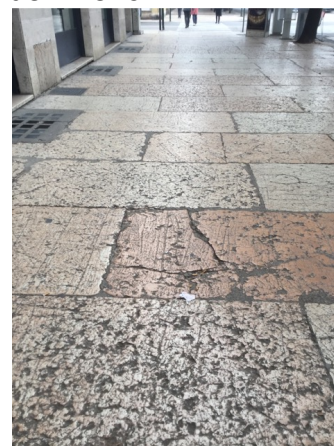
Foto del rilievo

Criticità

Pavimentazione con **sconnessioni dovute alle fugature**

Rifacimento della fugatura tramite asportazione materiale eventualmente sporgente e ripristino materiale dove mancante, con stilatura adeguata al fine di ottenere perfetta complanarietà tra gli elementi costituenti la pavimentazione.

Occorre fare una buona rasatura della finitura superficiale (attraverso la compattazione e la rullatura del materiale) per evitare di creare altre criticità sulla pavimentazione per le persone con difficoltà motorie. Ovvero non creare spessori e fonti di inciampo.

Materiale suggerito: **Conglomerato cementizio**
