## PORTA NUOVA, C.SO

**0312**

Descrizione prestazionale dell'intervento

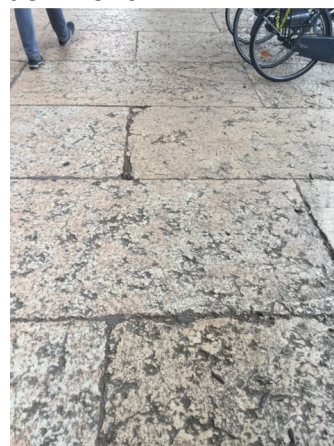
Foto del rilievo

Criticità

Pavimentazione con **sconnessioni dovute alle fugature**

**Rifacimento della fugatura** tramite asportazione materiale eventualmente sporgente e ripristino materiale dove mancante, con stilatura adeguata al fine di ottenere perfetta complanarietà tra gli elementi costituenti la pavimentazione.

Occorre fare una buona rasatura della finitura superficiale (attraverso la compattazione e la rullatura del materiale) per evitare di creare altre criticità sulla pavimentazione per le persone con difficoltà motorie. Ovvero non creare spessori e fonti di inciampo.

Materiale suggerito: **Conglomerato cementizio**
