# PALLONE, VIA

**0448**

## Descrizione prestazionale dell'intervento

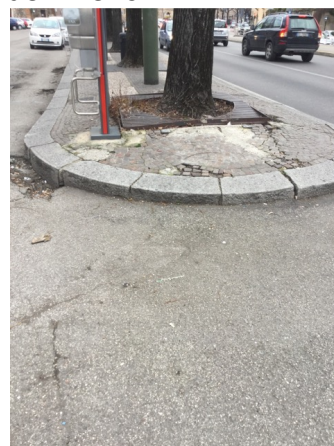
## Foto del rilievo

Dislivello causato da gradino di **2/30 cm**

Raccordo del percorso attraverso la creazione, con **asporto** di materiale, di una rampa di lunghezza sufficiente ad ottenere una pendenza non superiore al 5% e di larghezza pari alla larghezza del marciapiede. Qualora la rampa sia proposta sulla direttrice del marciapiede la cui larghezza dello stesso risulti superiore a cm.200, questa sarà comunque di larghezza non inferiore a cm.120. Ogni rampa di nuova realizzazione dovrà sempre avere una superficie trattata, in modo tale da rendere percepibile il manufatto da parte delle persone non vedenti attraverso un segnale tattilo plantare ottenibile mediante incisione del materiale secondo la codificazione determinata dalle associazioni locali delle persone non vedenti. Il medesimo materiale costituente la rampa dovrà essere cromaticamente percepibile dalle persone ipovedenti attraverso idoneo contrasto dei materiali. Quando la differenza di quota fra i due piani (pedonale e carrabile) è maggiore di cm 20, si suggerisce di corredarla con cordolo battiruota o elemento di medesima risposta funzionale, nonché di corrimano, su almeno uno dei lati, visivamente percepibile alle persone ipovedenti.

Lo scivolo si ottiene in parte con l'asporto del marciapiede e in parte con il riporto di materiale alzando la strada
