# PONTE ROFIOLO, VIA

**0482**

Descrizione prestazionale dell'intervento

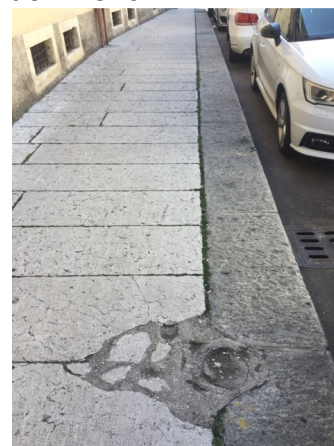
Foto del rilievo

Criticità

Pavimentazione con **sconnessioni dovute alle fugature**

**Rifacimento della fugatura** tramite asportazione materiale eventualmente sporgente e ripristino materiale dove mancante, con stilatura adeguata al fine di ottenere perfetta complanarietà tra gli elementi costituenti la pavimentazione.

Occorre fare una buona rasatura della finitura superficiale (attraverso la compattazione e la rullatura del materiale) per evitare di creare altre criticità sulla pavimentazione per le persone con difficoltà motorie. Ovvero non creare spessori e fonti di inciampo.

Materiale suggerito: **Conglomerato cementizio**
