PONTE ROFIOLO, VIA

0480

Descrizione prestazionale dell'intervento

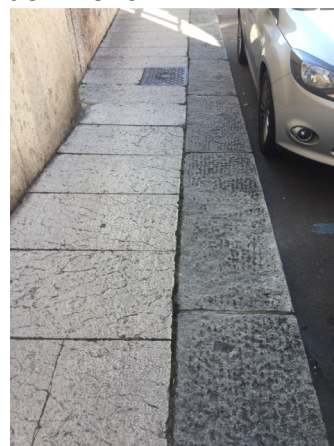
Foto del rilievo

Criticità

Pavimentazione con **sconnessioni dovute alle fugature**

Rifacimento della fugatura tramite asportazione materiale eventualmente sporgente e ripristino materiale dove mancante, con stilatura adeguata al fine di ottenere perfetta complanarietà tra gli elementi costituenti la pavimentazione.

Occorre fare una buona rasatura della finitura superficiale (attraverso la compattazione e la rullatura del materiale) per evitare di creare altre criticità sulla pavimentazione per le persone con difficoltà motorie. Ovvero non creare spessori e fonti di inciampo.

Materiale suggerito: **Conglomerato cementizio**
