PALLONE, VIA

0447

Descrizione prestazionale dell'intervento

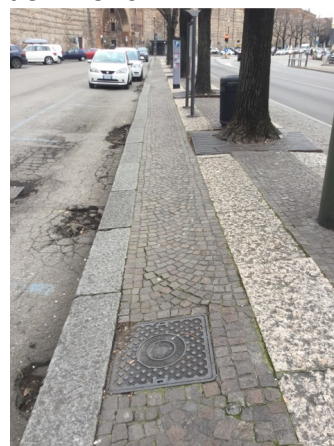
Foto del rilievo

Criticità

Presenza di **pendenza trasversale** eccessiva

Demolizione e rifacimento di parte di pavimentazione esistente al fine di ottenere il piano di calpestio con pendenza trasversale non superiore all'1%.

Si suggerisce una pendenza trasversale ottimale dell'1% e comunque non superiore al 2% solo se su brevi tratti (qualche metro).

Materiale suggerito: **Porfido cubetto 8x8**
