S. PIETRO INCARNARIO,

0472

Descrizione prestazionale dell'intervento

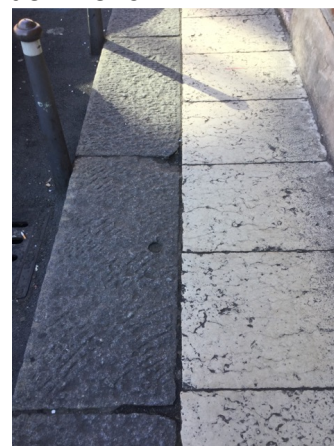
Foto del rilievo

Criticità

Pavimentazione con **sconnessioni dovute alle fugature**

Rifacimento della fugatura tramite asportazione materiale eventualmente sporgente e ripristino materiale dove mancante, con stilatura adeguata al fine di ottenere perfetta complanarietà tra gli elementi costituenti la pavimentazione.

Occorre fare una buona rasatura della finitura superficiale (attraverso la compattazione e la rullatura del materiale) per evitare di creare altre criticità sulla pavimentazione per le persone con difficoltà motorie. Ovvero non creare spessori e fonti di inciampo.

Materiale suggerito: **Conglomerato cementizio**
