## S. PIETRO INCARNARIO,

**0491**

Descrizione prestazionale dell'intervento

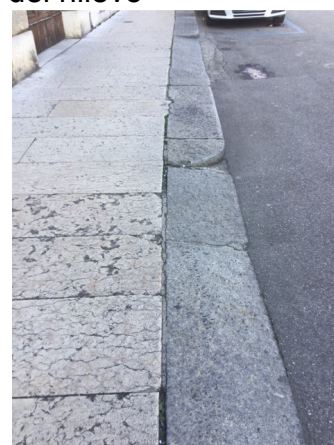
Foto del rilievo

Criticità

Pavimentazione con **sconnessioni dovute alle fugature**

**Rifacimento della fugatura** tramite asportazione materiale eventualmente sporgente e ripristino materiale dove mancante, con stilatura adeguata al fine di ottenere perfetta complanarietà tra gli elementi costituenti la pavimentazione.

Occorre fare una buona rasatura della finitura superficiale (attraverso la compattazione e la rullatura del materiale) per evitare di creare altre criticità sulla pavimentazione per le persone con difficoltà motorie. Ovvero non creare spessori e fonti di inciampo.

Materiale suggerito: **Conglomerato cementizio**
