VOLTO CITTADELLA, V.LO

0436

Descrizione prestazionale dell'intervento

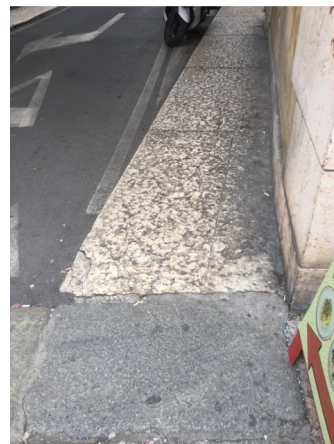
Foto del rilievo

Criticità

Dislivello causato da **gradino max 2,5 cm**

Eliminazione del dislivello attraverso la realizzazione di un raccordo della pavimentazione con l'area carrabile mediante la **sovrapposizione di uno strato bituminoso** su tutta la larghezza del marciapiede.

Occorre fare una buona rasatura della finitura superficiale (attraverso la compattazione e la rullatura del materiale) per evitare di creare altre criticità sulla pavimentazione per le persone con difficoltà motorie. Ovvero non creare spessori e fonti di inciampo.
