PONTE ROFIOLO, VIA

0479

Descrizione prestazionale dell'intervento

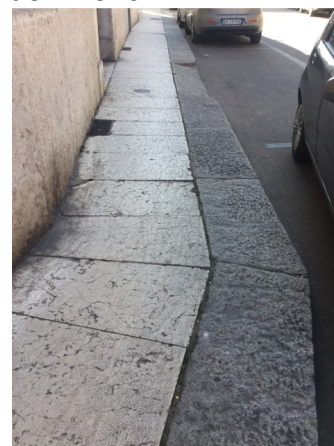
Foto del rilievo

Criticità

Pavimentazione con **sconnessioni dovute alle fugature**

Rifacimento della fugatura tramite asportazione materiale eventualmente sporgente e ripristino materiale dove mancante, con stilatura adeguata al fine di ottenere perfetta complanarietà tra gli elementi costituenti la pavimentazione.

Occorre fare una buona rasatura della finitura superficiale (attraverso la compattazione e la rullatura del materiale) per evitare di creare altre criticità sulla pavimentazione per le persone con difficoltà motorie. Ovvero non creare spessori e fonti di inciampo.

Materiale suggerito: **Conglomerato cementizio**
