PONTE ROFIOLO, VIA

0486

Descrizione prestazionale dell'intervento

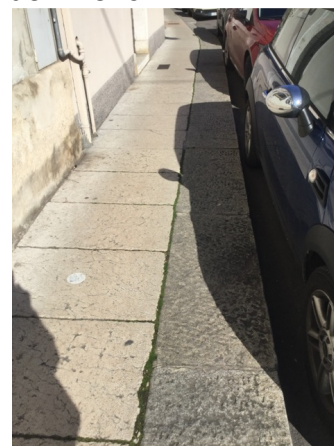
Foto del rilievo

Criticità

Pavimentazione con **sconnessioni dovute alle fugature**

Rifacimento della fugatura tramite asportazione materiale eventualmente sporgente e ripristino materiale dove mancante, con stilatura adeguata al fine di ottenere perfetta complanarietà tra gli elementi costituenti la pavimentazione.

Occorre fare una buona rasatura della finitura superficiale (attraverso la compattazione e la rullatura del materiale) per evitare di creare altre criticità sulla pavimentazione per le persone con difficoltà motorie. Ovvero non creare spessori e fonti di inciampo.

Materiale suggerito: **Conglomerato cementizio**
