# PALLONE, VIA

# 0451

Descrizione prestazionale dell'intervento

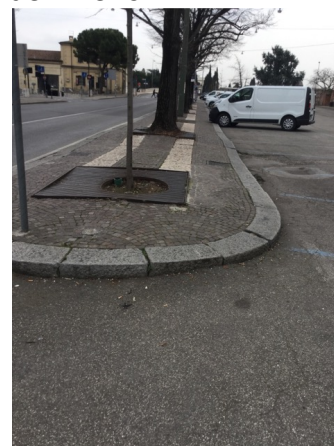
Foto del rilievo

Criticità

Presenza di **pendenza trasversale** eccessiva

**Demolizione e rifacimento** di parte di pavimentazione esistente al fine di ottenere il piano di calpestio con pendenza trasversale non superiore all'1%.

Si suggerisce una pendenza trasversale ottimale dell'1% e comunque non superiore al 2% solo se su brevi tratti (qualche metro).

Materiale suggerito: **Porfido cubetto 8x8**
