PONTE ALEARDI, VIA

0453

Descrizione prestazionale dell'intervento

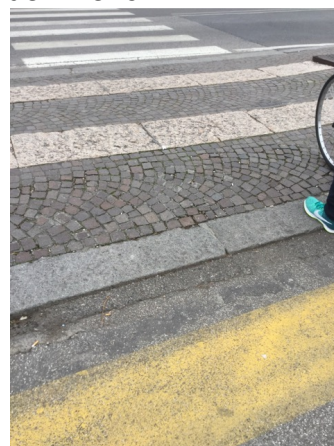
Foto del rilievo

Criticità

Presenza di **spartitraffico** che costituisce barriera

Adeguamento tramite **demolizione** o lievo dell'elemento spartitraffico e ripristino della continuità dell'attraversamento.
La demolizione riguarderà tutta la larghezza dell'attraversamento pedonale.

Abbassare il marciapiede mantenendo il porfido
