VOLTO CITTADELLA, V.LO

0439

Descrizione prestazionale dell'intervento

Passo carraio inadeguato

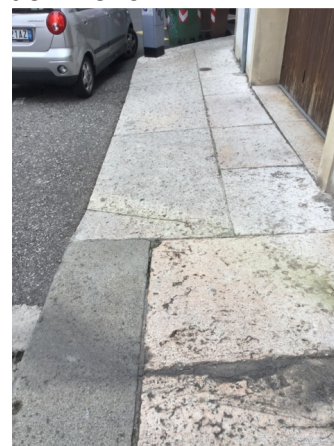
Foto del rilievo

Criticità

Adeguamento passo carraio tramite realizzazione di marciapiedi in **rilevato** (quota accesso immobile) e rampe di raccordo al percorso esistente, con pendenza 5% (massima 8%); il passo carraio sarà completo di elemento di raccordo per il passaggio dei veicoli; la porzione di percorso utile per i pedoni deve essere di larghezza minima 120 cm.

Occorre fare una buona rasatura della finitura superficiale per evitare di creare altre criticità sulla pavimentazione per le persone con difficoltà motorie.

Materiale suggerito: **Pietra di Prun**
