# VOLTO CITTADELLA, V.LO

**0432**

## Descrizione prestazionale dell'intervento

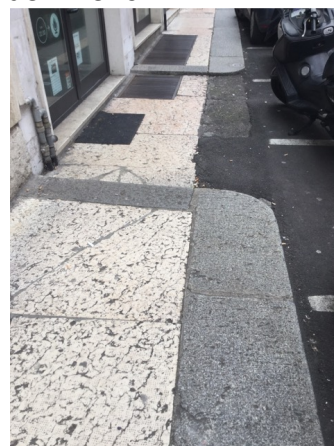
## Foto del rilievo

## Criticità

Dislivello causato da gradino di **2/30 cm**

Raccordo del percorso attraverso la creazione, con **asporto** di materiale, di una rampa di lunghezza sufficiente ad ottenere una pendenza non superiore al 5% e di larghezza pari alla larghezza del marciapiede. Qualora la rampa sia proposta sulla direttrice del marciapiede la cui larghezza dello stesso risulti superiore a cm.200, questa sarà comunque di larghezza non inferiore a cm.120. Ogni rampa di nuova realizzazione dovrà sempre avere una superficie trattata, in modo tale da rendere percepibile il manufatto da parte delle persone non vedenti attraverso un segnale tattilo plantare ottenibile mediante incisione del materiale secondo la codificazione determinata dalle associazioni locali delle persone non vedenti. Il medesimo materiale costituente la rampa dovrà essere cromaticamente percepibile dalle persone ipovedenti attraverso idoneo contrasto dei materiali. Quando la differenza di quota fra i due piani (pedonale e carrabile) è maggiore di cm 20, si suggerisce di corredarla con cordolo battiruota o elemento di medesima risposta funzionale, nonché di corrimano, su almeno uno dei lati, visivamente percepibile alle persone ipovedenti.

Occorre fare una buona rasatura della finitura superficiale (attraverso la compattazione e la rullatura del materiale) per evitare di creare altre criticità sulla pavimentazione per le persone con difficoltà motorie. Ovvero non creare spessori e fonti di inciampo.

Uno scivolo avrà una larghezza inferiore per problemi di griglia.

Materiale suggerito: **Pietra di Prun**
