MONTANARI, VIA C.

0412

Descrizione prestazionale dell'intervento

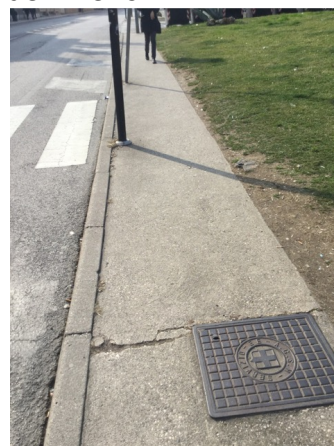
Foto del rilievo

Criticità

Dislivello causato da **gradino di 2/30 cm**

Raccordo del percorso attraverso la creazione, con **asporto** di materiale, di due rampe di lunghezza sufficiente ad ottenere una pendenza non superiore al 5% e di larghezza di cm 120. Qualora la rampa sia proposta sulla direttrice del marciapiede la cui larghezza risulti inferiore a cm 120, questa sarà comunque di larghezza non inferiore a cm 100.

Lo stallo che dovrà essere creato al termine della rampa sarà complanare alla sede stradale e la larghezza pari all'attraversamento pedonale o passo carraio ove esistano e comunque non inferiore a cm 150.

Quando la differenza di quota fra i due piani (pedonale e carrabile) è maggiore di cm 20, si suggerisce di corredarla con cordolo battiruota o elemento di medesima risposta funzionale, nonché di corrimano, su almeno uno dei lati, visivamente percepibile alle persone ipovedenti.

Occorre fare una buona rasatura della finitura superficiale (attraverso la compattazione e la rullatura del materiale) per evitare di creare altre criticità sulla pavimentazione per le persone con difficoltà motorie. Ovvero non creare spessori e fonti di inciampo.

Raccordare i vari dislivelli presenti.
