S. FERMO, S.NE

0500

Descrizione prestazionale dell'intervento

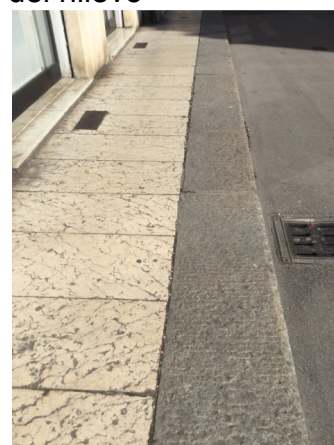
Foto del rilievo

Criticità

Pavimentazione con **sconnessioni dovute alle fugature**

Rifacimento della fugatura tramite asportazione materiale eventualmente sporgente e ripristino materiale dove mancante, con stilatura adeguata al fine di ottenere perfetta complanarietà tra gli elementi costituenti la pavimentazione.

Occorre fare una buona rasatura della finitura superficiale (attraverso la compattazione e la rullatura del materiale) per evitare di creare altre criticità sulla pavimentazione per le persone con difficoltà motorie. Ovvero non creare spessori e fonti di inciampo.

Materiale suggerito: **Conglomerato cementizio**
