## S. PIETRO INCARNARIO, P.TTA

**0497**

Descrizione prestazionale dell'intervento

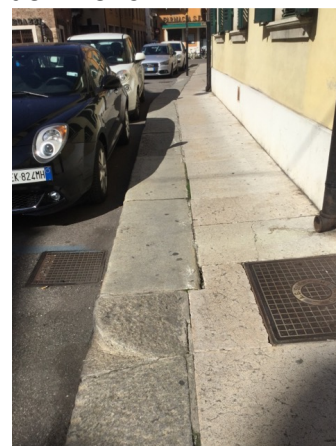
Foto del rilievo

Pavimentazione con **sconnessioni dovute alle fugature**

**Rifacimento della fugatura** tramite asportazione materiale eventualmente sporgente e ripristino materiale dove mancante, con stilatura adeguata al fine di ottenere perfetta complanarietà tra gli elementi costituenti la pavimentazione.

Occorre fare una buona rasatura della finitura superficiale (attraverso la compattazione e la rullatura del materiale) per evitare di creare altre criticità sulla pavimentazione per le persone con difficoltà motorie. Ovvero non creare spessori e fonti di inciampo.

Materiale suggerito: **Conglomerato cementizio**
