PALLONE, VIA

0443

Descrizione prestazionale dell'intervento

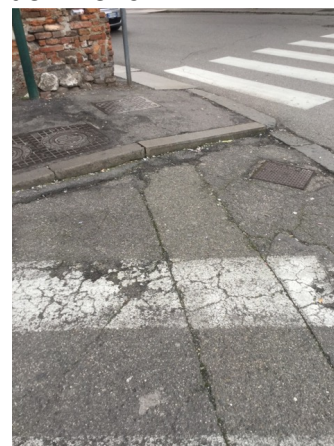
Foto del rilievo

Criticità

Scivolo con **pendenza eccessiva**

Demolizione della rampa esistente e **ricostruzione** della stessa con pendenza longitudinale tale da consentirne l'agevole superamento da parte di tutti (preferibilmente inferiore/uguale al 5%), e pendenza trasversale non superiore all'1%.

La pavimentazione dovrà essere antisdrucciolevole, uniforme e compatta.

La rampa dovrà avere larghezza non inferiore a cm 120 (se possibile larghezza 150 cm). Per lunghezze superiori a 10 m è necessario interrompere la rampa con un piano orizzontale intermedio di dimensioni non inferiori a cm 150x150.

Quando la differenza di quota fra i due piani (pedonale e carrabile) è maggiore di cm 20, si suggerisce di corredarla con cordolo battiruota o elemento di medesima risposta funzionale, nonché di corrimano, su almeno uno dei lati, visivamente percepibile anche a distanza al fine di ottenere anche una buona presegnalazione per ipovedenti.

Occorre fare una buona rasatura della finitura superficiale (attraverso la compattazione e la rullatura del materiale) per evitare di creare altre criticità sulla pavimentazione per le persone con difficoltà motorie. Ovvero non creare spessori e fonti di inciampo.

Materiale suggerito: **Asfalto**
