CITTADELLA, P.ZZA

0401

Descrizione prestazionale dell'intervento

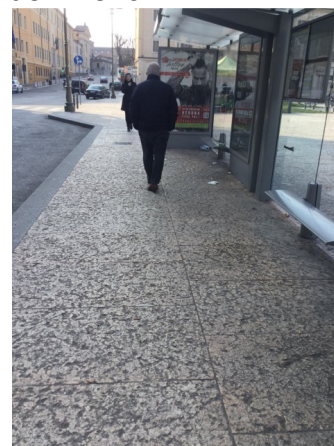
Foto del rilievo

Assenza di segnalazione **tattilo-plantare** per l'intercettazione di pubblici servizi (Targa tattile, fermata del mezzo pubblico)

Inserimento di segnalazione tattile costituita da fascia di larghezza 60 cm trattata a **righe parallele** con funzione di orientamento. Il percorso tattile termina con una segnaletica di "Attenzione/Servizio", ossia una striscia di 40 cm di profondità posta in prossimità della palina o della pensilina qualora esistente.

Il materiale da utilizzarsi deve essere consono al contesto in cui si trova. Sono da evitarsi materiali in gomma incollati ma bensì piastrelle di ceramica, pietra lavorata in superficie o materiale autobloccante.

Materiale suggerito: **Tipo LogesVetEvolution**
