# PALLONE, VIA

**0450**

## Descrizione prestazionale dell'intervento

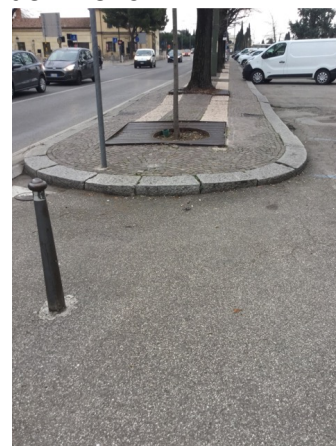
## Foto del rilievo

Dislivello causato da gradino di **2/30 cm**

Raccordo del percorso attraverso la creazione, con **asporto** di materiale, di una rampa di lunghezza sufficiente ad ottenere una pendenza non superiore al 5% e di larghezza pari alla larghezza del marciapiede. Qualora la rampa sia proposta sulla direttrice del marciapiede la cui larghezza dello stesso risulti superiore a cm.200, questa sarà comunque di larghezza non inferiore a cm.120. Ogni rampa di nuova realizzazione dovrà sempre avere una superficie trattata, in modo tale da rendere percepibile il manufatto da parte delle persone non vedenti attraverso un segnale tattilo plantare ottenibile mediante incisione del materiale secondo la codificazione determinata dalle associazioni locali delle persone non vedenti. Il medesimo materiale costituente la rampa dovrà essere cromaticamente percepibile dalle persone ipovedenti attraverso idoneo contrasto dei materiali. Quando la differenza di quota fra i due piani (pedonale e carrabile) è maggiore di cm 20, si suggerisce di corredarla con cordolo battiruota o elemento di medesima risposta funzionale, nonché di corrimano, su almeno uno dei lati, visivamente percepibile alle persone ipovedenti.

Occorre fare una buona rasatura della finitura superficiale (attraverso la compattazione e la rullatura del materiale) per evitare di creare altre criticità sulla pavimentazione per le persone con difficoltà motorie. Ovvero non creare spessori e fonti di inciampo.

Lo scivolo si ottiene in parte con l'asporto del marciapiede e in parte con il riporto di materiale alzando la strada
