# MONTANARI, VIA C.

**0408**

## Descrizione prestazionale dell'intervento

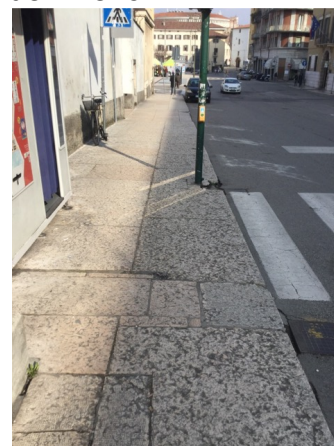
## Foto del rilievo

## Criticità

Dislivello causato da **gradino di 2/30 cm**

Raccordo del percorso attraverso la creazione, con **asporto** di materiale, di due rampe di lunghezza sufficiente ad ottenere una pendenza non superiore al 5% e di larghezza di cm 120. Qualora la rampa sia proposta sulla direttrice del marciapiede la cui larghezza risulti inferiore a cm 120, questa sarà comunque di larghezza non inferiore a cm 100.

Lo stallo che dovrà essere creato al termine della rampa sarà complanare alla sede stradale e la larghezza pari all'attraversamento pedonale o passo carraio ove esistano e comunque non inferiore a cm 150.

Quando la differenza di quota fra i due piani (pedonale e carrabile) è maggiore di cm 20, si suggerisce di corredarla con cordolo battiruota o elemento di medesima risposta funzionale, nonché di corrimano, su almeno uno dei lati, visivamente percepibile alle persone ipovedenti.

Occorre fare una buona rasatura della finitura superficiale (attraverso la compattazione e la rullatura del materiale) per evitare di creare altre criticità sulla pavimentazione per le persone con difficoltà motorie. Ovvero non creare spessori e fonti di inciampo.
