# PONTE ROFIOLO, VIA

**0485**

Descrizione prestazionale dell'intervento

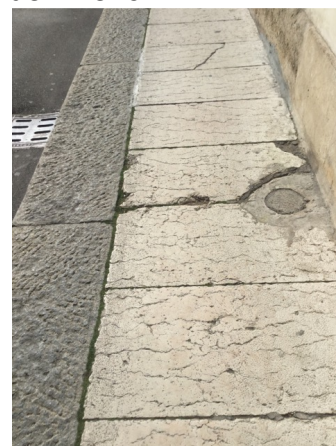
Foto del rilievo

Criticità

Pavimentazione con **sconnessioni dovute alle fugature**

**Rifacimento della fugatura** tramite asportazione materiale eventualmente sporgente e ripristino materiale dove mancante, con stilatura adeguata al fine di ottenere perfetta complanarietà tra gli elementi costituenti la pavimentazione.

Occorre fare una buona rasatura della finitura superficiale (attraverso la compattazione e la rullatura del materiale) per evitare di creare altre criticità sulla pavimentazione per le persone con difficoltà motorie. Ovvero non creare spessori e fonti di inciampo.

Materiale suggerito: **Conglomerato cementizio**
