PALLONE, VIA

0445

Descrizione prestazionale dell'intervento

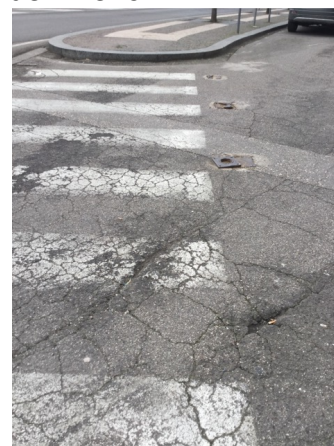
Foto del rilievo

Criticità

Dislivello causato da gradino di **2/30 cm**

Raccordo del percorso attraverso la creazione, con **asporto** di materiale, di una rampa di lunghezza sufficiente ad ottenere una pendenza non superiore al 5% e di larghezza pari alla larghezza del marciapiede. Qualora la rampa sia proposta sulla direttrice del marciapiede la cui larghezza dello stesso risulti superiore a cm.200, questa sarà comunque di larghezza non inferiore a cm.120. Ogni rampa di nuova realizzazione dovrà sempre avere una superficie trattata, in modo tale da rendere percepibile il manufatto da parte delle persone non vedenti attraverso un segnale tattilo plantare ottenibile mediante incisione del materiale secondo la codificazione determinata dalle associazioni locali delle persone non vedenti. Il medesimo materiale costituente la rampa dovrà essere cromaticamente percepibile dalle persone ipovedenti attraverso idoneo contrasto dei materiali. Quando la differenza di quota fra i due piani (pedonale e carrabile) è maggiore di cm 20, si suggerisce di corredarla con cordolo battiruota o elemento di medesima risposta funzionale, nonché di corrimano, su almeno uno dei lati, visivamente percepibile alle persone ipovedenti.

Occorre fare una buona rasatura della finitura superficiale (attraverso la compattazione e la rullatura del materiale) per evitare di creare altre criticità sulla pavimentazione per le persone con difficoltà motorie. Ovvero non creare spessori e fonti di inciampo.

Lo scivolo si ottiene in parte con l'asporto del marciapiede e in parte con il riporto di materiale alzando la strada

Materiale suggerito: **Misto**
