VOLTO CITTADELLA, V.LO

0433

Descrizione prestazionale dell'intervento

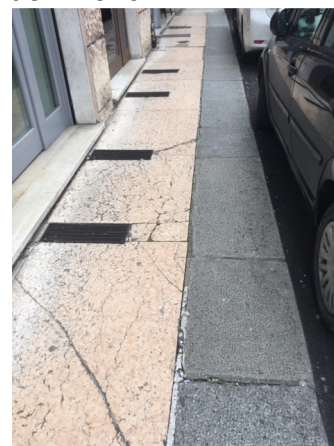
Foto del rilievo

Criticità

Pavimentazione con **sconnessioni dovute alle fugature**

Rifacimento della fugatura tramite asportazione materiale eventualmente sporgente e ripristino materiale dove mancante, con stilatura adeguata al fine di ottenere perfetta complanarietà tra gli elementi costituenti la pavimentazione.

ATTENZIONE !

Occorre fare una buona rasatura della finitura superficiale (attraverso la compattazione e la rullatura del materiale) per evitare di creare altre criticità sulla pavimentazione per le persone con difficoltà motorie. Ovvero non creare spessori e fonti di inciampo.

Materiale suggerito: **Conglomerato cementizio**
