PONTE PIETRA, VIA

N. Intervento

0511

Descrizione prestazionale dell'intervento

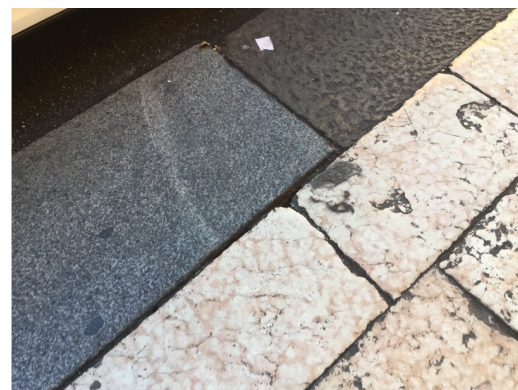
Foto del rilievo

Criticità

Pavimentazione con **sconnessioni dovute alle fugature**

Rifacimento della fugatura tramite asportazione materiale eventualmente sporgente e ripristino materiale dove mancante, con stilatura adeguata al fine di ottenere perfetta complanarietà tra gli elementi costituenti la pavimentazione.

Occorre fare una buona rasatura della finitura superficiale (attraverso la compattazione e la rullatura del materiale) per evitare di creare altre criticità sulla pavimentazione per le persone con difficoltà motorie. Ovvero non creare spessori e fonti di inciampo.

Materiale suggerito: **Furgatura in sabbia e cemento**
