PONTE PIETRA, VIA

0546

Descrizione prestazionale dell'intervento

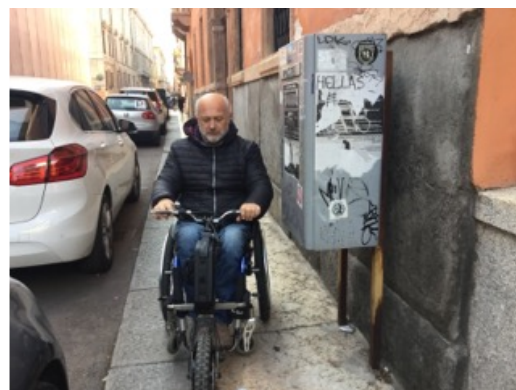
Foto del rilievo

Contentitore postale posto **in
posizione inadeguata**

Riposizionamento della cassetta postale in modo da non costituire intralcio al transito e da consentirne un agevole utilizzo anche a persone su sedia a ruote. L'altezza della buca sarà compresa tra cm 100 e cm 120 dal piano del pavimento.

D.M. 236
4.1.4
