# PANVINIO, L.GE

# 0594

## Descrizione prestazionale dell'intervento

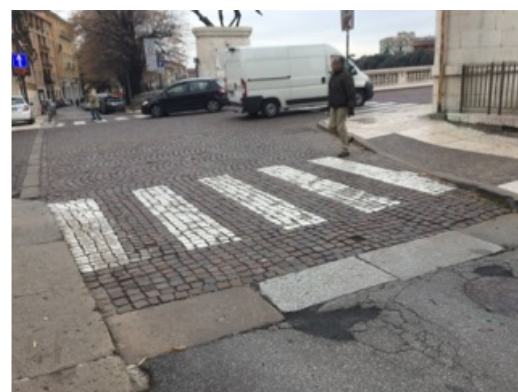
## Foto del rilievo

**Assenza** di segnalazione **tattilo-plantare** come linea guida all'orientamento delle persone non vedenti

Inserimento di segnalazione tattile costituita da fascia di larghezza 60 cm trattata a **righe parallele** con funzione di orientamento (in caso di spazi aperti, piazze, attraversamenti obliqui o percorsi eccessivamente larghi).

Si consiglia l'inserimento dell'intercettazione tattili a pavimento per la per la cemento pedonale ambo i lati l'attraversamento

Materiale suggerito: **Tipo LogesVetEvolution**

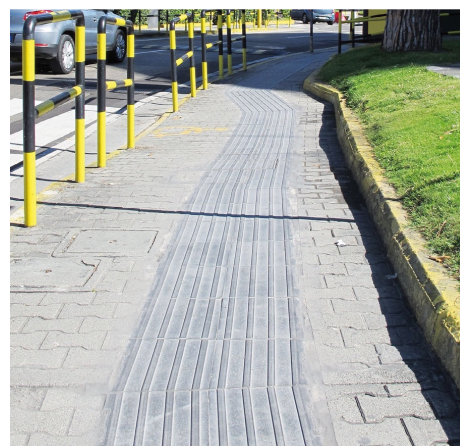
## Esempio

Il materiale da utilizzarsi deve essere consono al contesto in cui si trova. Sono da evitarsi materiali in gomma incollati ma bensì piastrelle di ceramica, pietra lavorata in superficie o materiale autobloccante.
