# PONTE PIETRA, VIA

# 0550

## Descrizione prestazionale dell'intervento

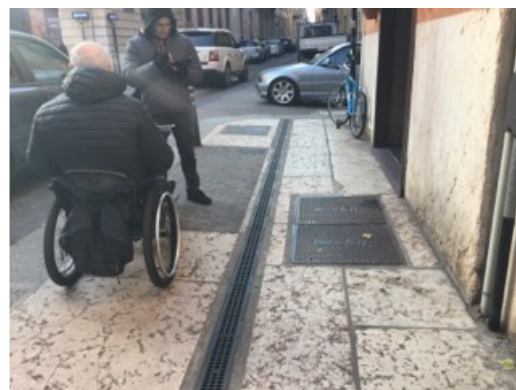
## Foto del rilievo

**Assenza** di segnalazione **tattilo-plantare** per l'intercettazione di pubblici servizi (Targa tattile, fermata del mezzo pubblico)

Inserimento di segnalazione tattile costituita da fascia di larghezza 60 cm trattata a **righe parallele** con funzione di orientamento. Il percorso tattile termina con una segnaletica di "Attenzione/Servizio", ossia una striscia di 40 cm di profondità posta in prossimità della palina o della pensilina qualora esistente.

Il materiale da utilizzarsi deve essere consono al contesto in cui si trova. Sono da evitarsi materiali in gomma incollati ma bensì piastrelle di ceramica, pietra lavorata in superficie o materiale autobloccante.
