PANVINIO, L.GE

0598

Descrizione prestazionale dell'intervento

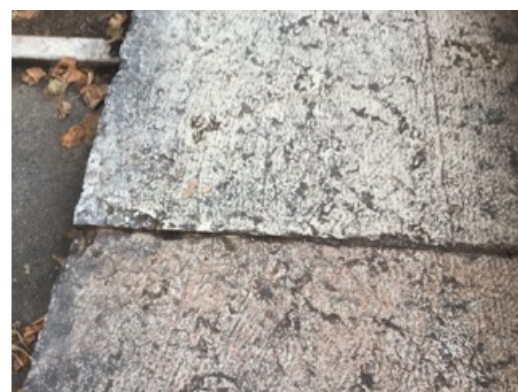
Foto del rilievo

Criticità

Pavimentazione con **sconnessioni dovute alle fugature**

Rifacimento della fugatura tramite asportazione materiale eventualmente sporgente e ripristino materiale dove mancante, con stilatura adeguata al fine di ottenere perfetta complanarietà tra gli elementi costituenti la pavimentazione.

Occorre fare una buona rasatura della finitura superficiale (attraverso la compattazione e la rullatura del materiale) per evitare di creare altre criticità sulla pavimentazione per le persone con difficoltà motorie. Ovvero non creare spessori e fonti di inciampo.

Materiale suggerito: **Furgatura in sabbia e cemento**
