DUOMO, VIA

Descrizione prestazionale dell'intervento

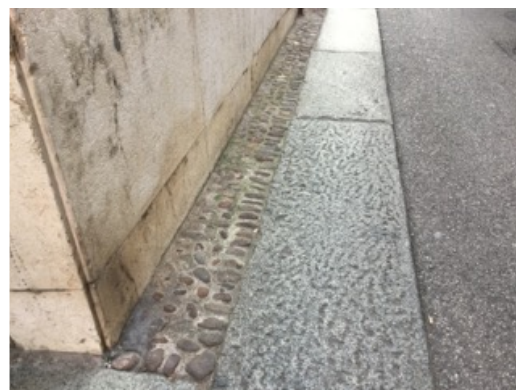
Foto del rilievo

Criticità

Pavimentazione con **sconnessioni dovute al ciottolo**

Miglioramento della pavimentazione esistente mediante a levigatura dei ciottoli, attenuando le asperità prodotte e successiva stilatura al fine di ottenere una maggiore complanarietà tra gli elementi costituenti la pavimentazione.
