EMILEI, VIA F.

0567

Descrizione prestazionale dell'intervento

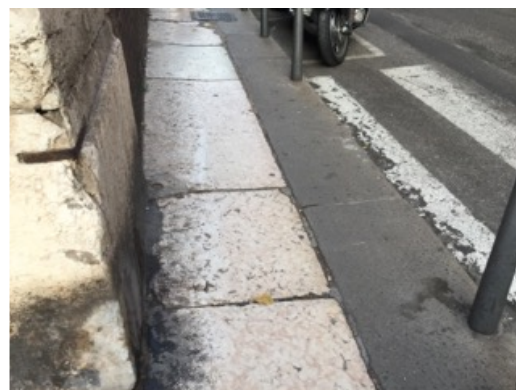
Foto del rilievo

Criticità

Assenza di segnalazione **tattilo-plantare** per l'intercettazione di pubblici servizi (Targa tattile, fermata del mezzo pubblico)

Inserimento di segnalazione tattile costituita da fascia di larghezza 60 cm trattata a **righe parallele** con funzione di orientamento. Il percorso tattile termina con una segnaletica di "Attenzione/Servizio", ossia una striscia di 40 cm di profondità posta in prossimità della palina o della pensilina qualora esistente.

Il materiale da utilizzarsi deve essere consono al contesto in cui si trova. Sono da evitarsi materiali in gomma incollati ma bensì piastrelle di ceramica, pietra lavorata in superficie o materiale autobloccante.

Materiale suggerito: **Tipo LogesVetEvolution**
