DUOMO, VIA

Descrizione prestazionale dell'intervento

Passo carraio inadeguato

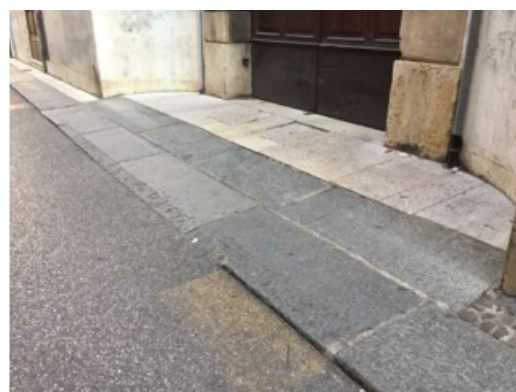
Foto del rilievo

Criticità

Adeguamento passo carraio tramite realizzazione di marciapiedi in rilevato, **abbassando in parte la quota del percorso esistente, in modo da ottenere un doppio piano inclinato, perpendicolare al senso di marcia** e la cui pendenza non supera il 5%. Il manufatto è completo di elemento di raccordo per l'attraversamento dei veicoli (pendenza minima del 15%); la porzione di percorso orizzontale, utile per i pedoni, deve essere di larghezza minima 120 cm.

Occorre fare una buona rasatura della finitura superficiale per evitare di creare altre criticità sulla pavimentazione per le persone con difficoltà motorie.

Materiale suggerito: **Granito**
