DUOMO, VIA

0559

Descrizione prestazionale dell'intervento

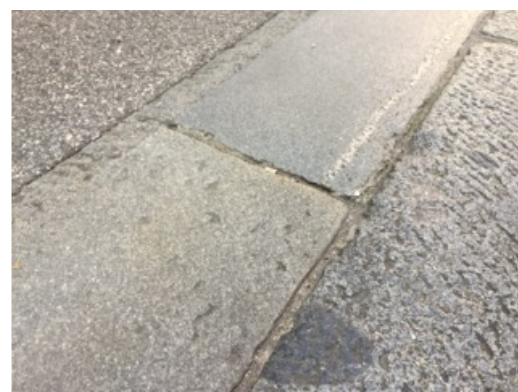
Foto del rilievo

Criticità

Pavimentazione con **sconnessioni dovute alle fugature**

Rifacimento della fugatura tramite asportazione materiale eventualmente sporgente e ripristino materiale dove mancante, con stilatura adeguata al fine di ottenere perfetta complanarietà tra gli elementi costituenti la pavimentazione.

Occorre fare una buona rasatura della finitura superficiale (attraverso la compattazione e la rullatura del materiale) per evitare di creare altre criticità sulla pavimentazione per le persone con difficoltà motorie. Ovvero non creare spessori e fonti di inciampo.

Materiale suggerito: **Furgatura in sabbia e cemento**
