## BRA' MOLINARI, P.TTA

**0535**

### Descrizione prestazionale dell'intervento

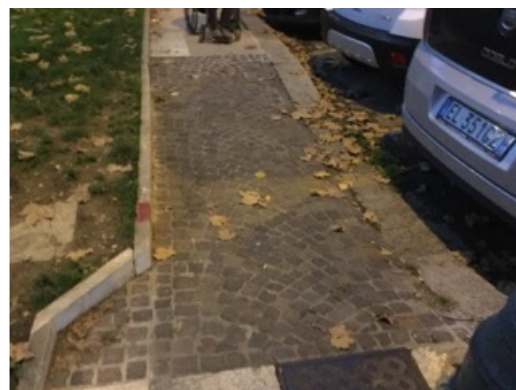
### Foto del rilievo

### Criticità

Dislivello causato da **gradino di 2/30 cm**

Raccordo del percorso attraverso la creazione, con **asporto** di materiale, di due rampe di lunghezza sufficiente ad ottenere una pendenza non superiore al 5% e di larghezza di cm 120. Qualora la rampa sia proposta sulla direttrice del marciapiede la cui larghezza risulti inferiore a cm 120, questa sarà comunque di larghezza non inferiore a cm 100.

Lo stallo che dovrà essere creato al termine della rampa sarà complanare alla sede stradale e la larghezza pari all'attraversamento pedonale o passo carraio ove esistano e comunque non inferiore a cm 150.

Quando la differenza di quota fra i due piani (pedonale e carrabile) è maggiore di cm 20, si suggerisce di corredarla con cordolo battiruota o elemento di medesima risposta funzionale, nonché di corrimano, su almeno uno dei lati, visivamente percepibile alle persone ipovedenti.

Occorre fare una buona rasatura della finitura superficiale (attraverso la compattazione e la rullatura del materiale) per evitare di creare altre criticità sulla pavimentazione per le persone con difficoltà motorie. Ovvero non creare spessori e fonti di inciampo.
