PONTE PIETRA, VIA

Descrizione prestazionale dell'intervento

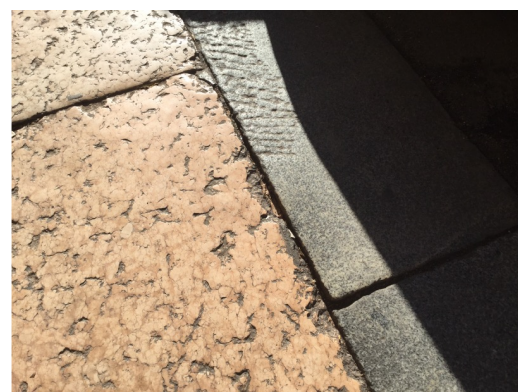
Foto del rilievo

Criticità

Pavimentazione con **sconnessioni dovute alle fugature**

Rifacimento della fugatura tramite asportazione materiale eventualmente sporgente e ripristino materiale dove mancante, con stilatura adeguata al fine di ottenere perfetta complanarietà tra gli elementi costituenti la pavimentazione.

Occorre fare una buona rasatura della finitura superficiale (attraverso la compattazione e la rullatura del materiale) per evitare di creare altre criticità sulla pavimentazione per le persone con difficoltà motorie. Ovvero non creare spessori e fonti di inciampo.

Materiale suggerito: **Furgatura in sabbia e cemento**
