PONTE PIETRA, VIA

0502

Descrizione prestazionale dell'intervento

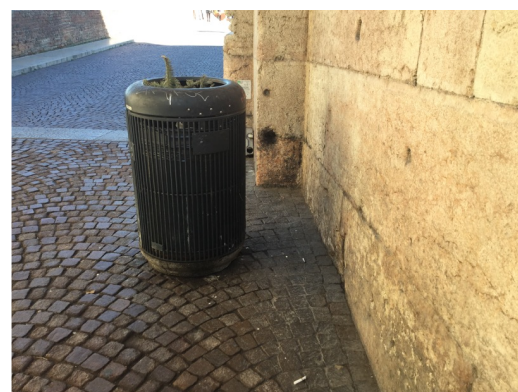
Foto del rilievo

Ostacolo costituito da **cestino getta rifiuti**

Ricollocare il cestino getta rifiuti verso il margine esterno o interno, qualora possibile, del percorso pedonale in modo da non costituire intralcio per le persone non vedenti e sub vedenti o persone anziane accompagnate.
