EMILEI, VIA F.

0573

Descrizione prestazionale dell'intervento

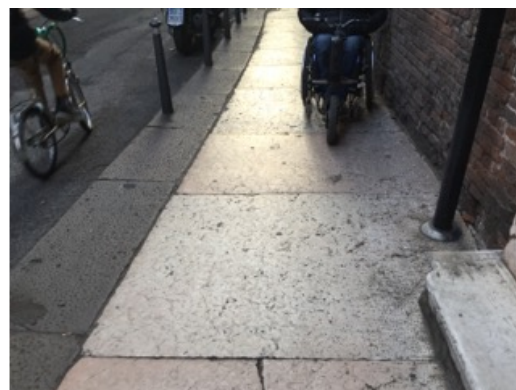
Foto del rilievo

Criticità

Assenza di segnalazione **tattilo-plantare** per l'intercettazione di pubblici servizi (Targa tattile, fermata del mezzo pubblico)

Inserimento di segnalazione tattile costituita da fascia di larghezza 60 cm trattata a **righe parallele** con funzione di orientamento. Il percorso tattile termina con una segnaletica di "Attenzione/Servizio", ossia una striscia di 40 cm di profondità posta in prossimità della palina o della pensilina qualora esistente.

Il materiale da utilizzarsi deve essere consono al contesto in cui si trova. Sono da evitarsi materiali in gomma incollati ma bensì piastrelle di ceramica, pietra lavorata in superficie o materiale autobloccante.

Materiale suggerito: **Tipo LogesVetEvolution**
